아세트산에틸

1. 페인트 제조소 청소 중 폭발

2. 아세트산 에틸 충전중 폭발

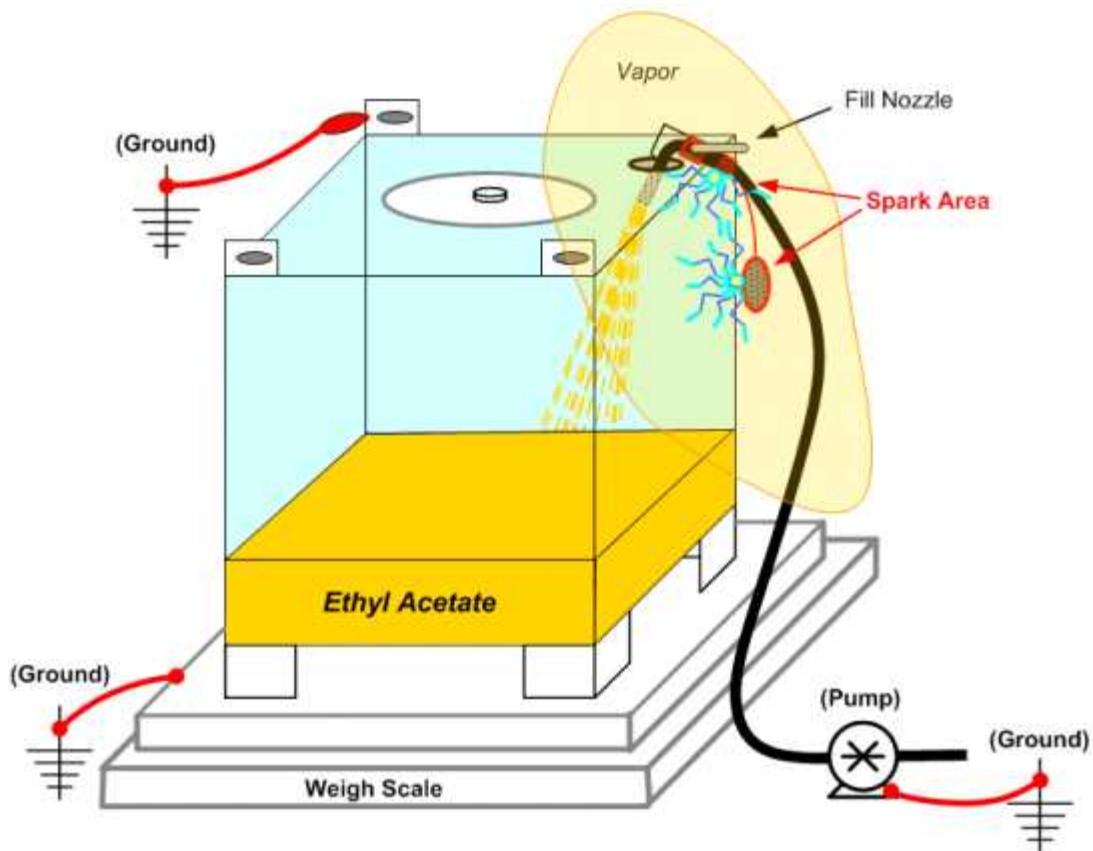
- 300갤런 휴대 금속용기에 화재 발생
 - 작업자가 충전노즐을 용기상부 입구쪽에 걸고 그림1과 같이 무게추를 달아서 고정함.
 - 충전 작업중 작업자는 다른 업무를 위해 이석했으며 '핑' 소리가 나면서 용기가 화염에 싸임
 - 충격으로 호스가 바닥으로 떨어지며 내용물 방출

그림 1 사고당시 저장탱크 이송 개략도.

- 정전기 축적에 대한 예방 조치가 불충분함
