1. 화학물질 이송 중 잘못된 연결로 염소 발생 및 누출

- 일시 : 2016.10.21.
- 장소 : 미국 Kansas주 Atchison소재 MGPI 시설
- 시설 : 화학물질 저장소
- 영향 : 시설 내외부 140명 이상이 의료처치를 받음
- 출처 : 미국 화학사고 조사위원회(CSB) 조사보고서

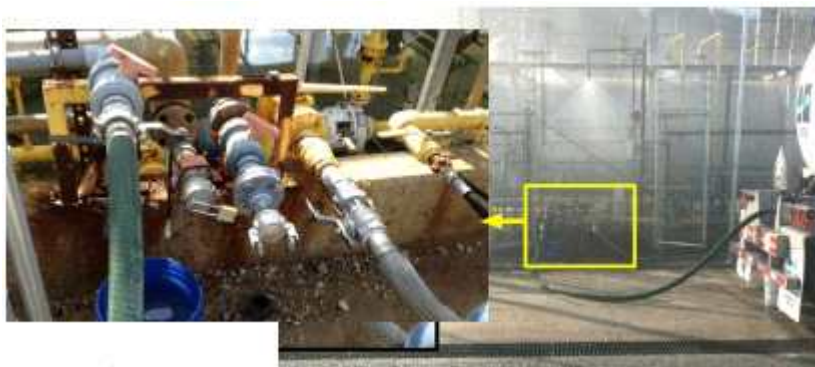
그림 1 사고당시 충전구(왼쪽) 및 철책 지역(오른쪽)

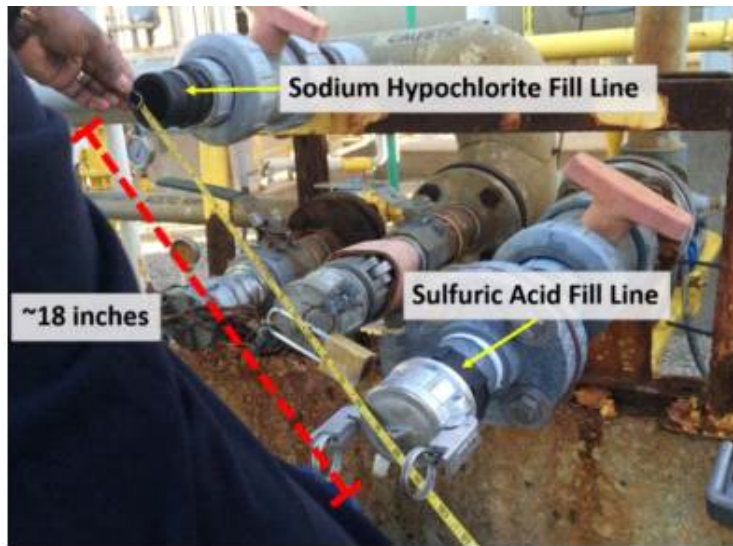
- 인적 요인
 - 황산을 차아염소산나트륨 라인에 잘못 연결한 후 이송하여 이들이 반응하면서 염소기체 발생
 - 혼합 시 매우 위험한 화학물 주입구가 서로 가까이 있어서 잘못 연결될 가능성이 높음.
 - 연결구가 모두 동일하며 먼지 방지용 마개가 작동 불능

그림 2 혼합시 위험한 화학물 주입구가 근접함.

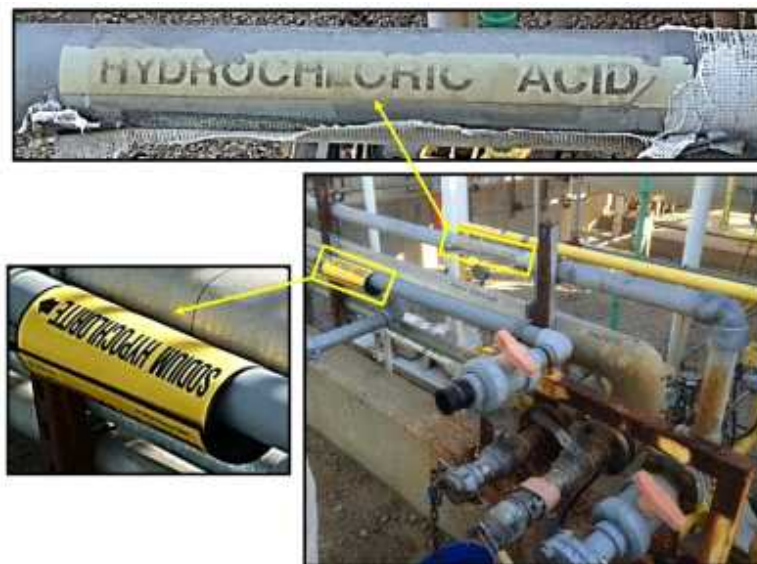
- 배관 표식, 라벨, 인식표가 부적절함.
 - 염산 표지판은 가독성이 매우 떨어짐(사실은 황산 라인)
 - 차아염소산나트륨은 표지만이 거꾸로 붙음.

그림 3 가독성이 떨어지는 표지판, 거꾸로 붙은 표지판

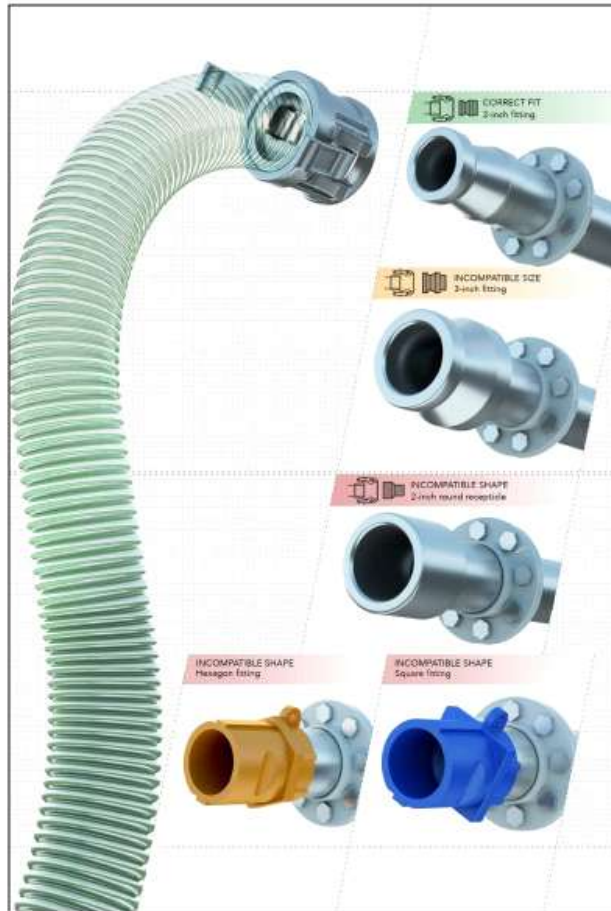
그림 4 연결구가 특정 물질간만 서로 맞게 설계(모양, 크기 일치시에만 연결)

- 화학물 이송전 과정에 대한 위험성 평가 시 부적절한 혼합을 막기위한 조치 고려
- 화학물 이송 기기 및 공정에 적절한 인터록 등 안전장치 설치
- 부적절한 혼합이 발생할 수 있는 화학물 이송라인은 물리적 거리 확보
- 탱크로리와 저장소 간 화학물질 연결구는 특정 물질에 대해서 서로 일치하게 설계 및 운영
- 배관에 물질별 흐름 방향을 눈에 잘 띄게, 유체의 방향이 변하는 위치에 표시함.
- 운전기사에게 비상시 대응에 대해 적절하게 교육/훈련
- 건물 및 환기시스템을 적절하게 설계
- 근로자가 있는 건물은 호흡기 등 개인보호장구 비치 및 관리 철저

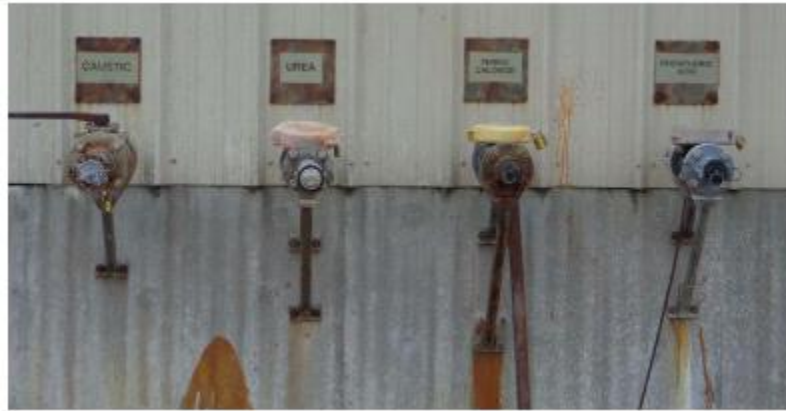
그림 5 다른 회사의 주입구 배치 모범사례

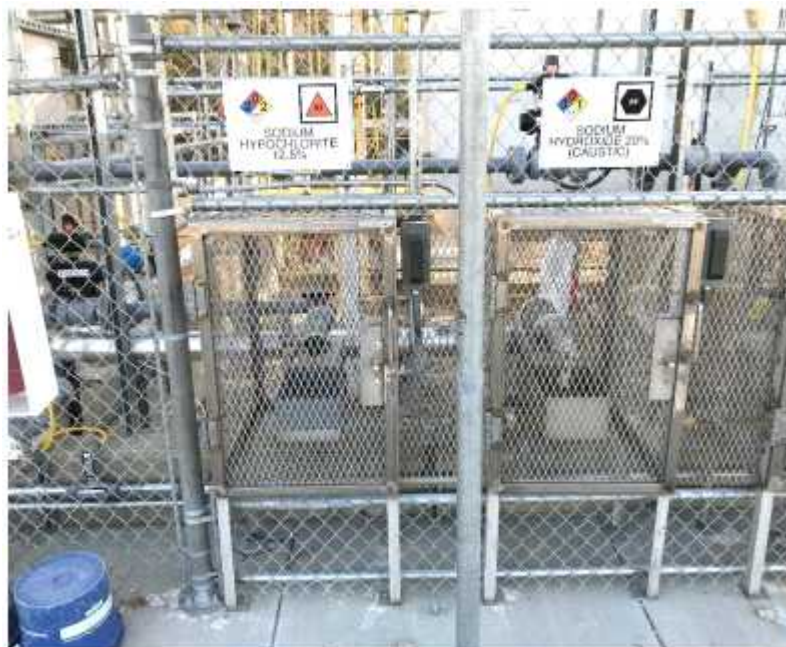
그림 6 사고발생사의 조치사항, 각 연결구가 각기 다른 철장과 자물쇠로 안전하게 배치관리됨.
