1. 황산 저장조에서 화기 작업 중 폭발

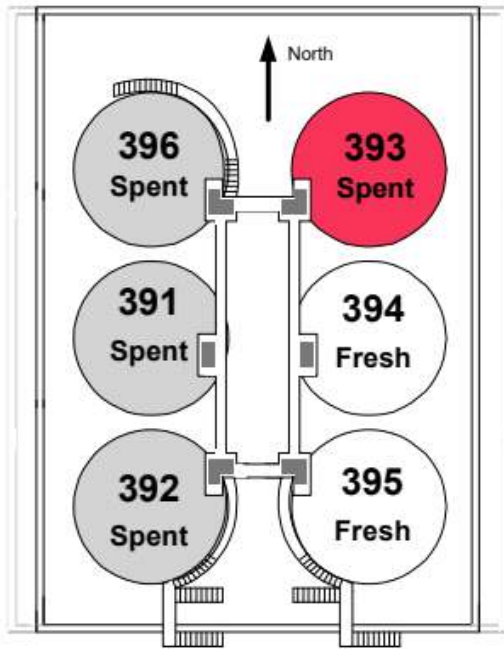
그림 1 사고사의 황산저장탱크 배치도.

- 탱크용도 변경
 - #393탱크 포함 4개 저장탱크가 당초 미사용 황산 저장용이었다가 사용된 황산 저장용으로 용도 변경됨
- 가연성 분위기에 대한 안전조치
 - CO₂ 불활성화 장치
 - 벤트에 화염 어레스터 설치
 ⇒ 부실설계로 탱크상부 가연성 분위기 조성방지 실패

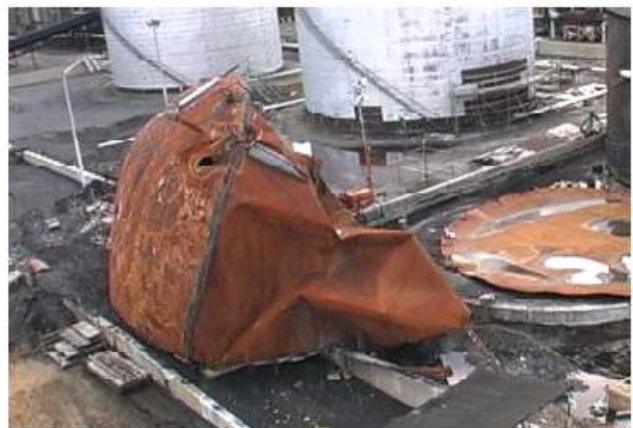
- SO₂ 증기가 대기 중 수분과 반응하여 황산을 형성하고 수리용 보행통로를 부식시킴
- 각 탱크는 615,000갤런(1,570m³)용량, 6기, 탄소강 재질(1979 건설)
- 미사용 황산과 알킬화 반응에 사용된 황산 저장
- 사고탱크 #393은 1998~2001 사이 꾸준히 누설이 감지되어 지속적으로 수리함
 - ※ 사고당시 구멍 몇 개가 추가로 있었으나 보고되지 않음.
- 누설 발생 시 사내 검사원들은 지속적으로 개방검사 필요성 제안
- 회사 측에서 검사를 계속 연기시킴
 - ※ 1996~2000 사이, #393 탱크를 미사용 황산에서 사용된 황산 저장용으로 용도 변경하여 3번이나 비웠으나 개방검사는 시행하지 않음

그림 2 사고 탱크, 구멍과 수리 흔적이 많음.

- 산 저장소는 PSM을 적용하지 않아서 변경관리를 철저히 하지 않음
- API 653에 따라 5년 주기 외관검사, 10년 주기 내부 개방검사를 시행했으나 저장물질 및 부식상태에 따라 검사주기를 변경해야한다는 사항을 이행하지 않음
 - 1994 내부검사, 1996 두께측정 권고 미실시
- NACE RP 0294-94에서는 농축황산 저장탱크에 대해 내부검사 5년, 외관검사 2년 주기 실시를 권고하나 미실시
- 2000.3. 최소한의 보완조치로 저장내용물 변경(미사용 → 사용된 황산)
 - 탄수화물이 증발하여 상부에 가연성 분위기 형성 가능
- 탱크에 CO₂를 호스를 통해 공급하여 구멍에 기밀성이 떨어져 빗물이나 수분이 유입되어 황산의 부식성 증가
- 사고 전 3주간 불안전 상태를 보고하였으나 시정되지 않음
- 회사측에서 가연성 분위기를 인지하고도 화기작업 허가서 발행

- 기계적 건전성 유지에 대한 철저 준수
 - 검사 보고서를 재료, 기기 설계 등 분야별 전문가가 철저히 검토
 - 적절한 시기에 유지보수를 실시할 수 있도록 계획 수정
- 가연성 물질을 포함하거나, 가능성 있는 탱크 설계 검토
 - 불활성화 시스템의 적정성 및 비상배출
- 변경관리 철저
 - 탱크 운전 및 내용물
 - 탱크 주변 기기(불활성화, 환기 등)

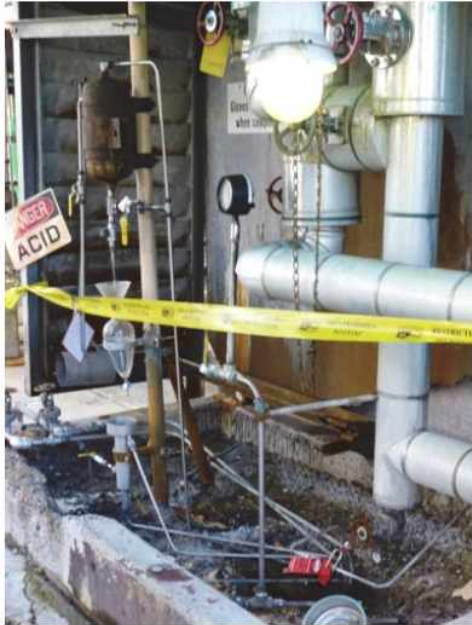
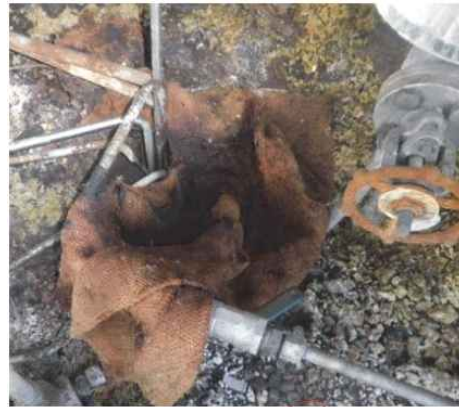
- Martinez 정유사는 80년 이상 조업 중
 - 황산은 알킬화 반응 시 산 촉매로 사용됨
- 사고는 황산을 주기적으로 샘플링하는 과정에서 발생함
 - 샘플링 중 흰색 연기가 관측됨
 - 샘플링 전 인근 근로자들에게 대피하도록 절차서에 기록됨
 - 조업 중 개인보호장구(PPE)가 매우 부실하여 비산하는 황산에 대한 대책이 없음
⇒ 증기가 발생하지 않게 재설계하는 대신 비닐팩으로 조치 후 조업함
- 내산 장갑을 사용하지 않고 외기와 접촉하기 쉬운 상태

그림 3 사고당시 샘플링 포트 부근(왼쪽)과 비닐 팩(오른 쪽)

- 2명의 작업자가 유지보수 작업 후 알킬화 반응기의 산 샘플링 시스템 가동 중 황산이 비산되어서 화상을 입음
 - 산 샘플링기에 부착된 3/4 인치 배관 결합(밸브개방 후 연결 부위에서 밸브 이탈)으로 산이 비산됨

- 샘플 채취점은 허리부근에서 실시하여 몸을 숙일 필요가 없게 설계
- 샘플 시스템을 밀폐용기로 둘러싸서 위험 방지
- 밀폐용기물 샘플링

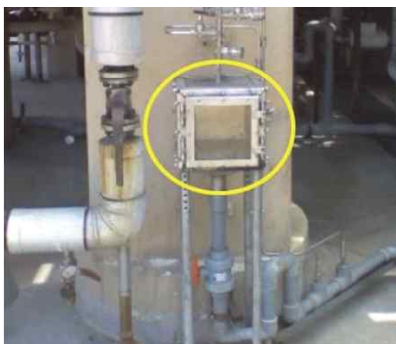
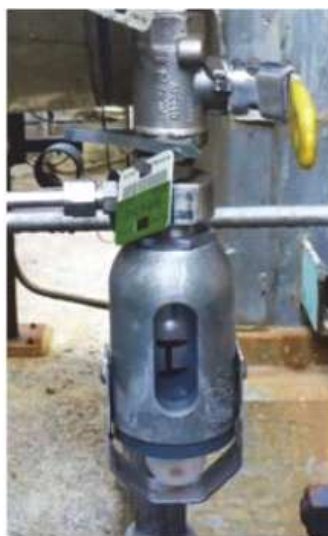
그림 4 다른 회사의 황산 샘플링 장치. 밀폐 공간에서 작업하도록 설치 됨.

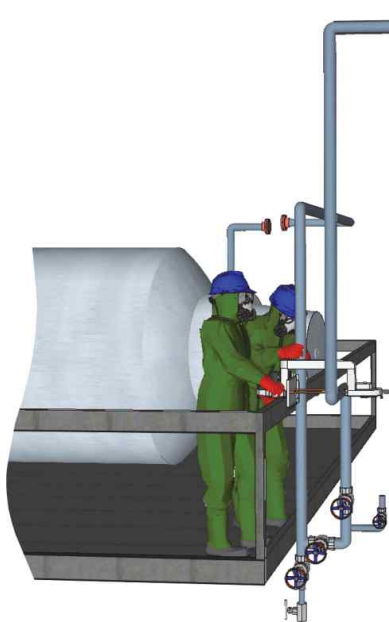
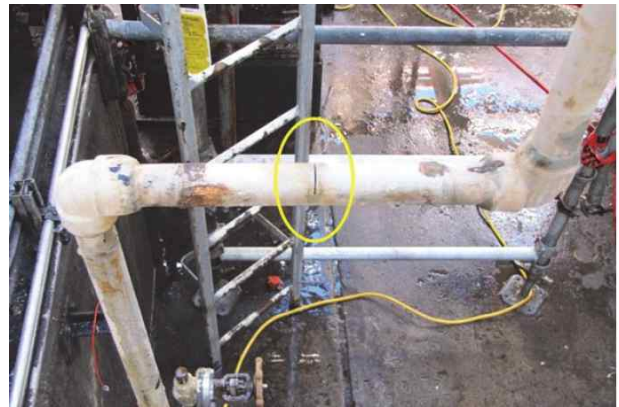
- 협력업체 직원 2명이 유지보수 작업 중 황산이 비산되어 2명 화상
 - 알킬화 유닛의 40피트, 1인치 배관을 전기톱으로 절단 중 사고 발생
 - 배관의 잔여물을 제대로 제거하지 않은 채 화기 작업허가서 발행
 - ※ 해당 배관은 통상 액체 부탄을 반응 교반기로 운반하나 알킬화 반응기의 압력이 배관보다 높아서 황산이 포함됨
 - 유지보수 작업자들이 PPE를 착용했으나 산으로 인해 화상을 입음

그림 5 사고 당시 배관절단 상황을 재현한 그림(왼쪽)과 전기톱으로 절단된 사진(오른쪽).

- 사고지점은 격리밸브로 2013년 12월 격리됨
 - 느리지만 지속적인 밸브누출로 부탄 배관 압력이 사고 시점인 3개월 동안 150psig 까지 상승함
- 해당 배관을 수리하기 위해 절단하자 황산이 분출되어 작업자가 화상을 입음

- 유지보수 작업을 재촉하는 회사 내 압력 해소
- 단일 밸브로 격리하던 것을 2중밸브 설치
 - 중간에 압력계로 설치

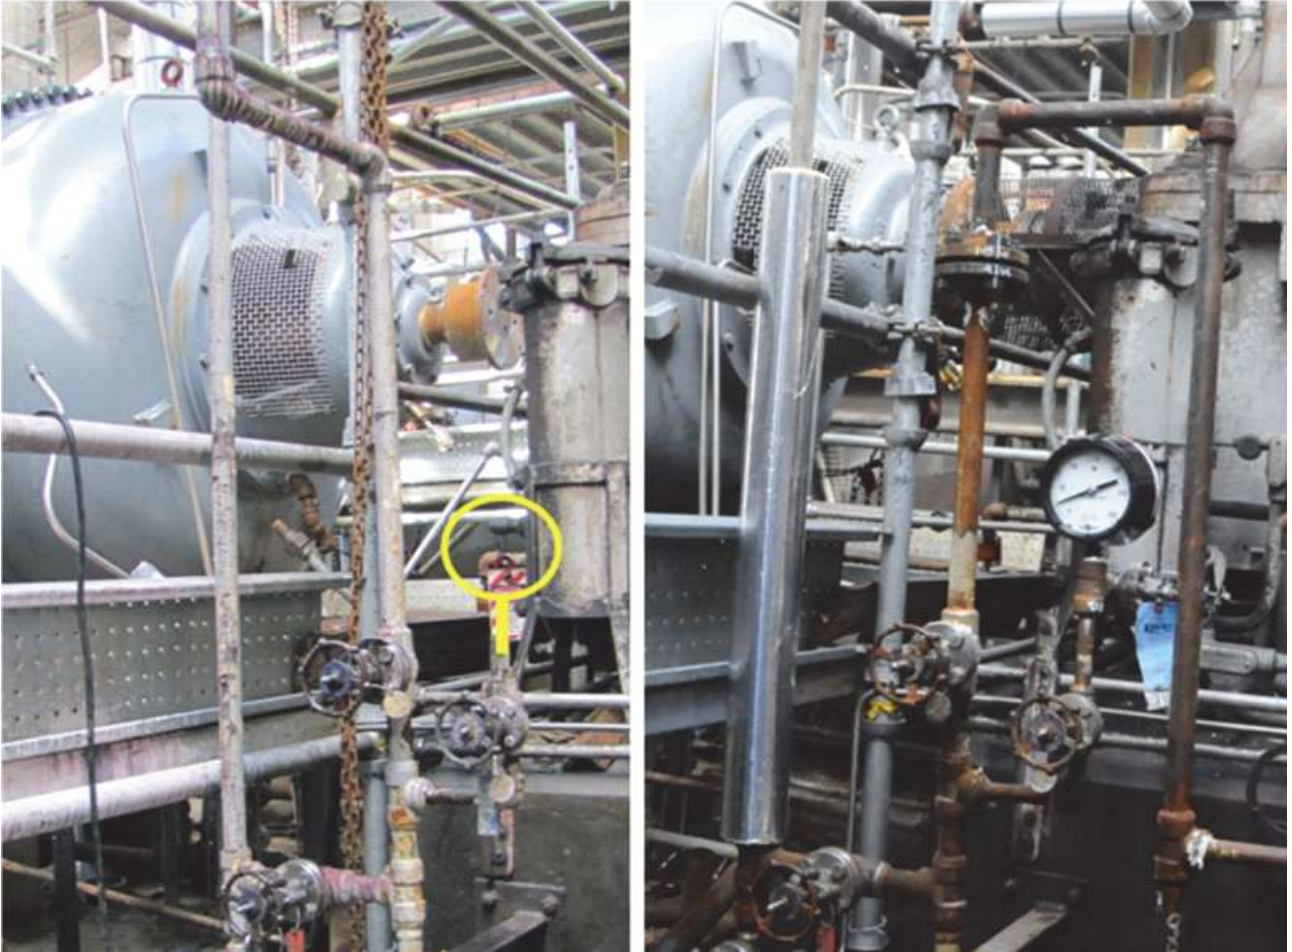
그림 6. 사고 전후 사진, 해당 부위에 압력계 설치 됨.
