## VI.페놀

### 1. 합성수지 공장 반응기에서 누출

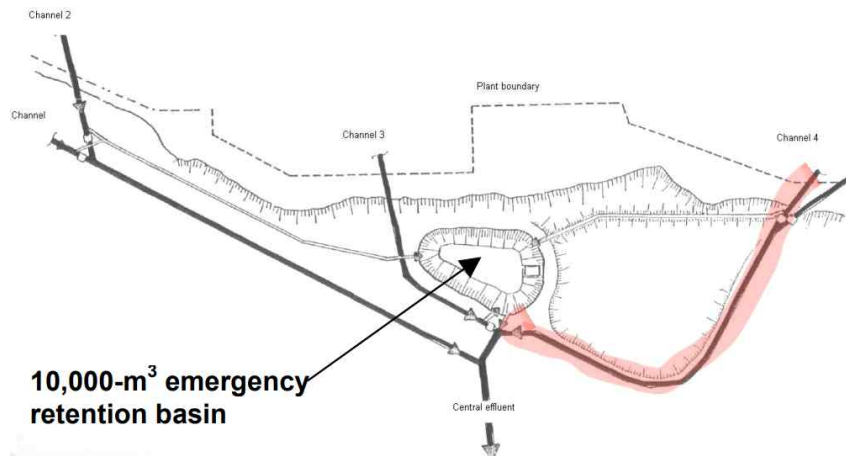
그림1. 사고시설 평면도

- 사고전날 작업자가 탱크로리에 페놀을 이송하려 했으나 로딩암을 제대로 연결하지 못함
  - 3개의 검지기가 모두 고장나서 이를 인지하지 못함.
  - 작업 개시 직후 작업자가 인지하고 이송 펌프를 가동 중지함
    - \*페놀 1.3톤이 10m<sup>3</sup> 물이 고인 집수장으로 흘러 들어감.
- 사고처리에 대한 교육부족으로 작업자는 상부에 보고하지 않음.
- 사고 당일, 오전 7시 다른 작업자가 전날의 사고를 인지 못하고 집수장을 4번 운하(그림1)를 통하여 배출함.
  - 사건에 배출구 성분 미확인(매뉴얼에 확인 부분은 없었음)
- 4번 운하의 검지기가 600ppm의 농도를 기록하자 제어실에서는 전날사고를 인지하지 못하고 작업장에서의 누출로 간주함.
  - 오전 8:10, 작업장 배출구를 차단하고 이를 비상 집수조로 이송함.
  - 오전 9:30, 잘못된 조치를 시정했으나 페놀 1.3톤이 방류되고 이중 1톤은 론 강으로

- 감지기 고장
- 사고발생시 내부에서 정보 공유가 되지 않음
- 작업자 훈련 부적절
- 절차서나 지침서 부재
- 잘못된 정보에 대하여 올바르게 해석하지 못함

- 감지기 수리
- 4번 운하의 오염물질 제어 밸브 위치 이동
- 교육 훈련 프로그램 시작(사고시 정보공유 등)
- 배수 작업 절차서 마련(유출구 경고등 작동시 조치사항 등 포함)
