질산사고

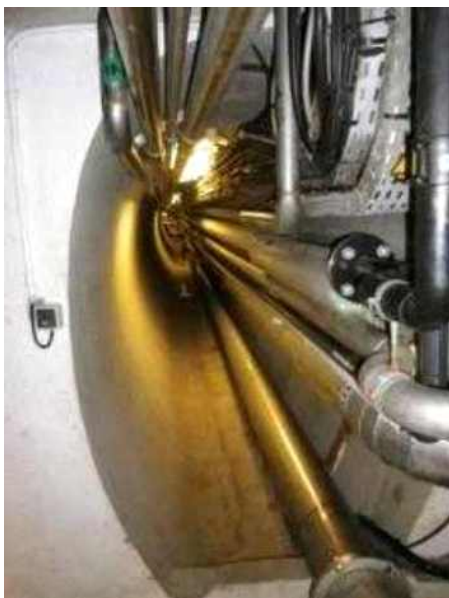
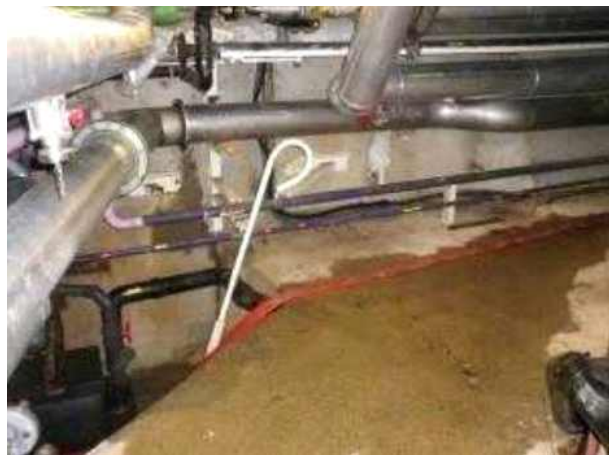
- 주말을 이용하여 막힌 폐수배관 수리 작업 중 사고 발생
- 지하 덕트에 대하여 탐색창이 없어서 작업자는 오래된 NaOH 배관을 자르려고 함

- 30cm 높이 배관을 자르려다가 실수로 NaOH 배관과 신규배관 사이에 있던 질산 배관 절단

- 작업자가 실수로 질산배관 절단
- 지나치게 큰 절단기 사용
 - 20mm 직경 배관절단에 230mm 직경 절단기 사용

그림. 사고 발생 작업장, 밀폐된 공간

- 취급하는 화학물질의 위험을 충분히 숙지하도록 교육
- 배관 저단 작업 시 사전에 위험성 평가하고 작업허가서 발행
- 산과 NaOH 배관 적절하게 표식
- 작업구간에 대한 유체 잠금에 대한 절차서
- 비상구에 대하여 화살표로 표시
- 사용하지 않는 비상구는 사용가능하도록 조치
- 덕트 내 작업시 CO₂ 농도에 대한 위험성 고려

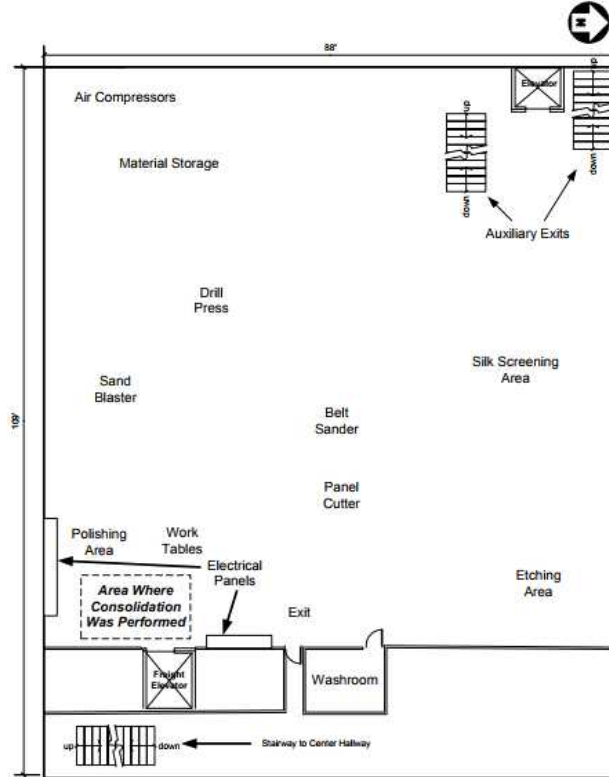
- 화학폐기물을 모아서 처리하는 시설로 뉴욕시 복합 건물 지하에 위치

- 밀폐성이 높아서 폭발압력효과 증폭으로 10층 건물에 큰 피해를 줌

그림, 사고 장소 지하 평면도
