# 염화비닐사고

## 1. 반응기 혼동으로 누출·폭발

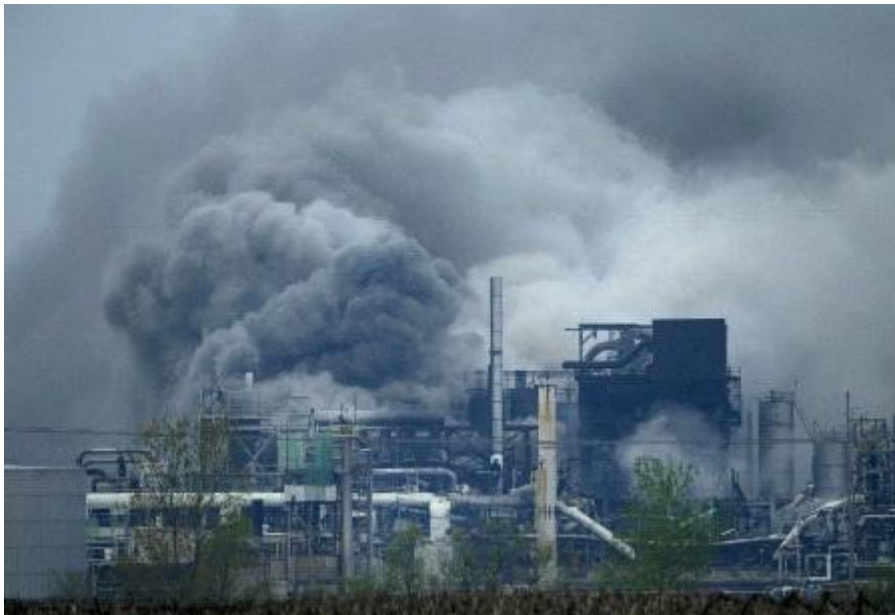
그림1. 폭발 1일 후 사고시설의 연기가 피어오르는 모습

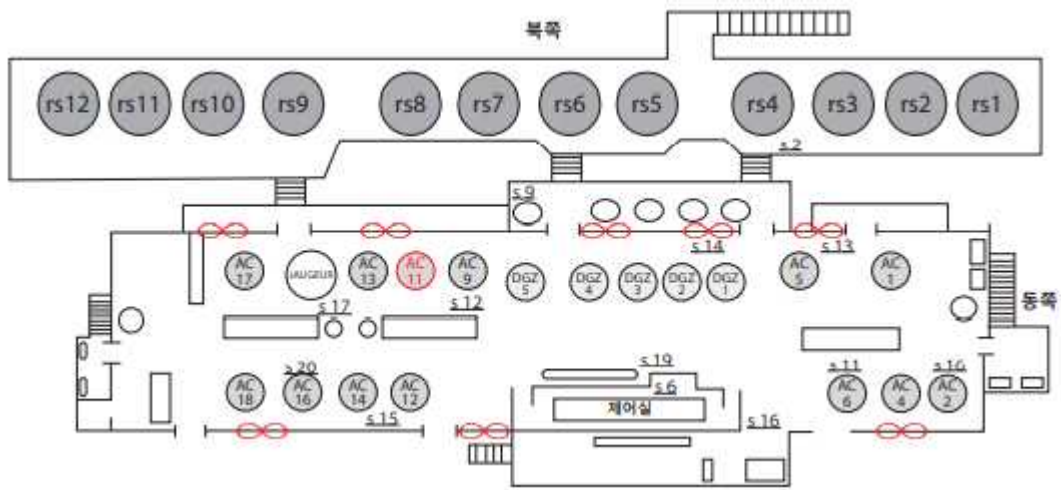
그림1. 사고시설의 설비 배치도

○ PVC 제조설비는 중합반응이 이뤄지는 27m<sup>3</sup> 크기의 고압중합반응기 13대로 구성(그림1)

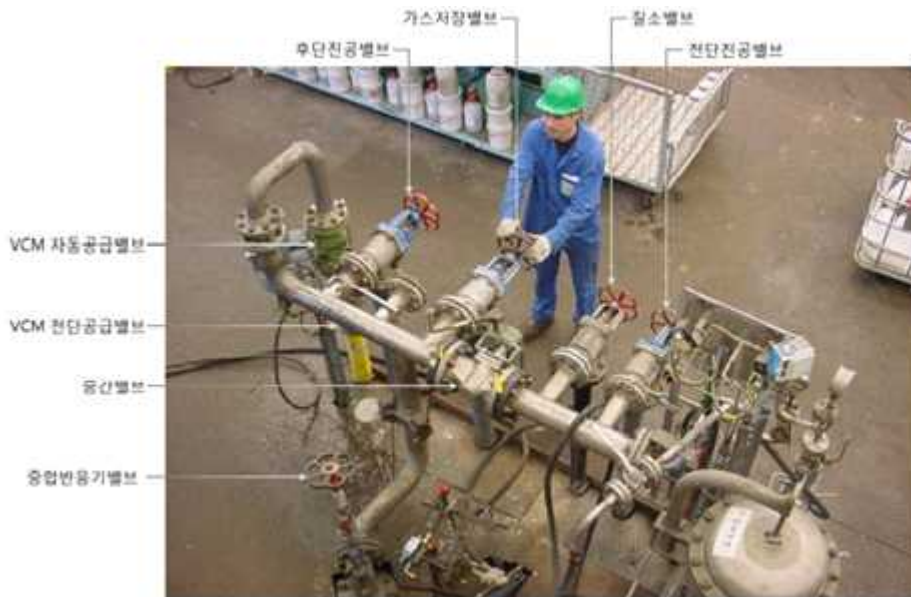
그림2. 사고가 발생한 배관의 밸브 위치

○ 사고는 PVC 제조설비 중 VCM 중합반응구역의 유출입 파이프에서 발생(그림2)

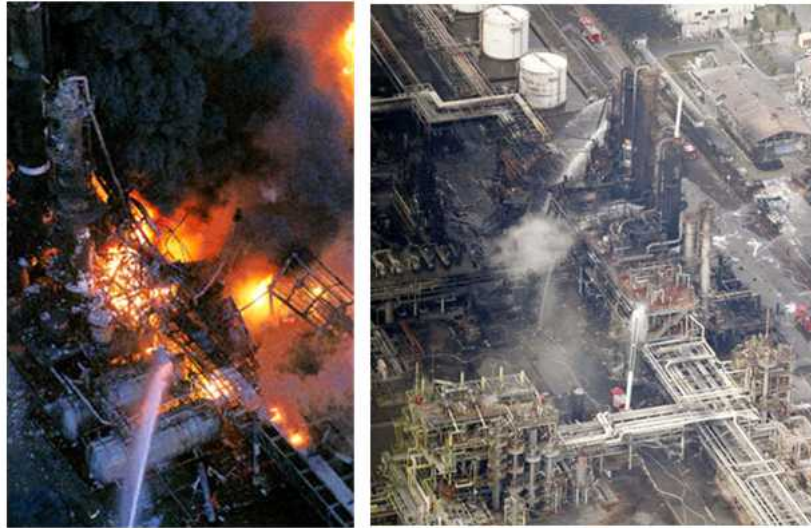
그림1. 폭발 후 사고시설의 연기가 피어오르는 모습

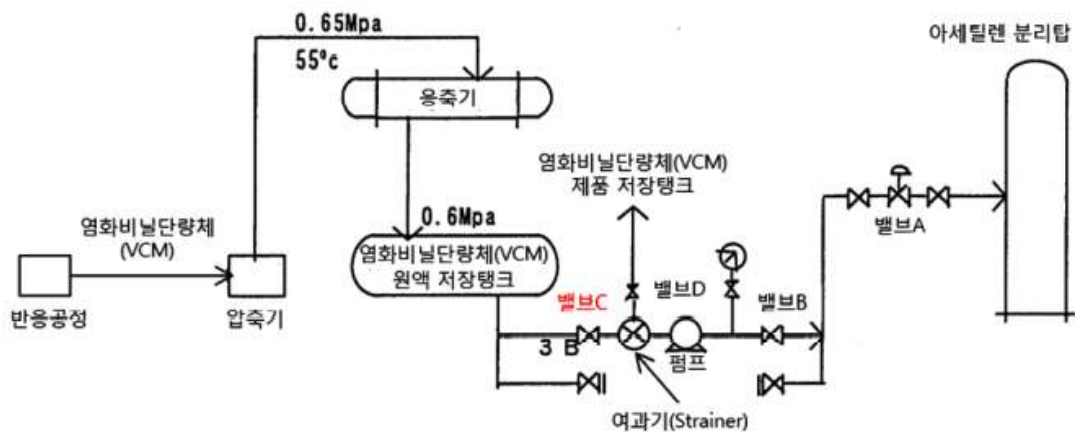
그림1. VCM 생산 공정

- 염화비닐중합체를 제조하는 공장의 염화비닐단량체 제조시설
  - 반응공정에서 생성된 VCM은 고압, 냉각 과정을 거쳐 액체상태의 VCM으로 탱크에 저장
  - VCM 생산 과정에서 부산물로 생성된 아세틸렌은 여과기와 펌프를 통해 정제공정에서 VCM과 분리되어 아세틸렌 분리탑에 주입

- 배관 막힘 방지를 위해 여과기를 10일 간격으로 청소
  - VCM원액 저장탱크 및 분리탑의 공급배관의 중간지점에 여과기가 설치됨
  - 그림1의 밸브A, B, C를 닫은 후 밸브D를 열어 내용물 제거 후 여과기 청소
- 밸브C의 핸들 회전축이 파손
  - 누출을 인지한 작업자가 과도한 힘으로 잠가 밸브가 파열됨
  - 저장탱크 안에 있던 4톤의 VCM이 여과기로 통해 누출됨
- VCM 유출되고 15분이 경과 후 점화원에 폭발
  - 스위치가 꺼졌는지 확인하러 작업반장이 사망하고 공장화재 발생

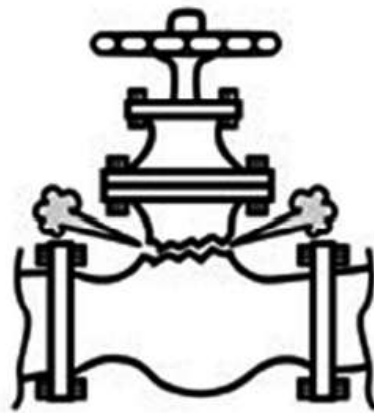
그림2. VCM원액 공급배관의 밸브 파열 부위

- 사고밸브는 주철성분으로 주강 밸브보다 더 잘 손상되며 부식이 진행됨
  - 파손된 밸브 본체 표면에 약 0.3 mm ~ 0.8 mm의 부식
  - 0.8mm 부식으로 인해 밸브를 닫아도 누출이 지속됨
- 작업자는 핸들 부식된 밸브를 닫기 위해 핸들 회전축으로 과도한 힘을 가하여 밸브 파손
- 점화원으로 응축기의 전기 릴레이 작동 시 발생 된 스파크

- 여과기 등 화학물질 유출 가능성이 존재하는 배관은 이중밸브를 설치
- 핸들 회전축의 사용기준을 확립하여 작업자의 교육 및 훈련 실시
- 가연성 가스를 취급하는 시설의 전기 시스템은 방폭 설비 구비
- 정기점검으로 밸브 관리 및 밸브의 재질로는 부식이 잘 이루어지지 않아야 함
